# Nádtető-minták mikológiai és anyagromlási elemzése: A korhadást okozó gombafajok azonosítása és károsítási mechanizmusa

Összeállította: Varga Szabolcs, [varga.szabolcs@fertotobaratai.eu](mailto:varga.szabolcs@fertotobaratai.eu)  
2026. augusztus 27.

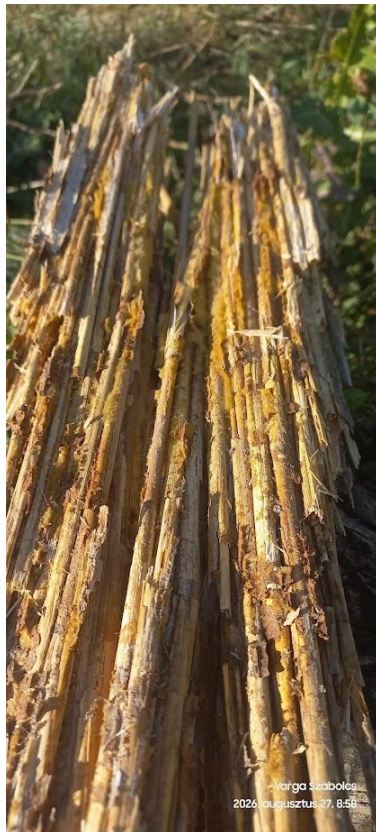
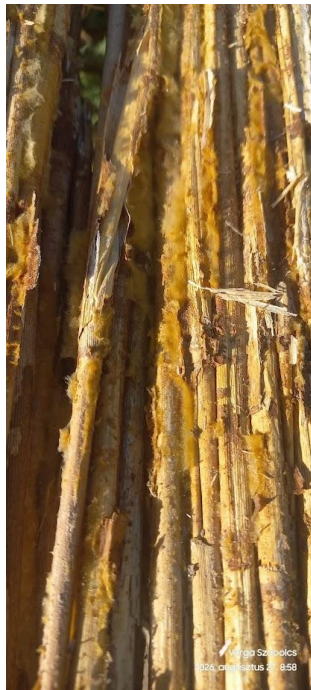
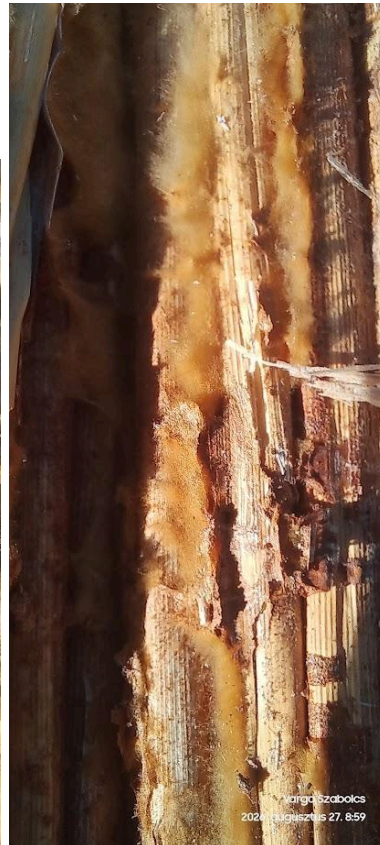
A benyújtott nádtető-mintákon (*Phragmites australis*, syn. *Phragmites communis*) megfigyelhető elváltozások súlyos, előrehaladott biodeteriorációt és mikrobiális szövetpusztulást mutatnak. A nádszálak felületén és a hosszanti repedések mentén kiterjedt, okkersárga, sárgásbarna, helyenként rozsdabarna árnyalatú micéliumszövedék és kéregszerű gomba-bevonat látható, amely mélyen behatol a szárfalak belső üregrendszerébe is. A növényi szövetek lignocellulóz váza jelentős mechanikai degradációt szenvedett: a szárok hosszanti irányban szálkásan felhasadtak, laminárisan rétegeződnek, elveszítették rugalmasságukat és statikai merevségüket, valamint fokozottan rideggé és morzsalékonnyá váltak.

A kórkép makroszkópos bélyegei a sejtfalszerkezet intenzív enzimatisz hidrolízisére és a kísérő oxidatív bontásra utalnak. A micélium felületi jellege, a színeződés tónusa és a mechanikai roncsolódás mintázata alapján a mintán zajló bomlási folyamat teljes mértékben megegyezik a tetőfedő nádanyagokon leírt felgyorsult, destruktív korhadási formákkal.

A makroszkópos elváltozások, a jellegzetes sárgás-okker színű vegetatív szövedék és a nádszövet mélyreható szerkezeti destrukciója alapján a mintán azonosítható primer kórokozó nagy valószínűséggel a **pincegomba** (*Coniophora puteana*, syn. *Coniophora cerebella*), amely mellett a nádtetők jellegzetes kísérő bazídiumos és aszkuszos gombaflórája is jelen van.

A fertőzött, felpuhult és sárgásbarna micéliummal átszőtt nádréteget mechanikusan vissza kell bontani a teljesen ép, száraz és szerkezetileg szilárd rétegegig. A lokális javítások során meg kell szüntetni az összes olyan beázási pontot és szerkezeti torlódást, amely gátolja a csapadékvíz gyors lefutását.

A mechanikai tisztítást követően a felületet és a határoló nádrétegeket speciális, mélyre hatoló, a farontó és növényi rostokat károsító gombák ellen bevizsgált biocid készítménnyel, valamint kombinált gomba- és tűzgátló impregnálószerrel kell kezelni. Az impregnálás jelentősen lecsökkenti a spórák csírázási képességét és megakadályozza a micélium újbóli expanzióját. Hosszú távú megelőzésként a tető átszellőzését szerkezetileg újra kell szabályozni: el kell távolítani a légmozgást blokkoló tömör rétegeket, és biztosítani kell az alsó kiszellőző légrést.
